骨格を新たに再生

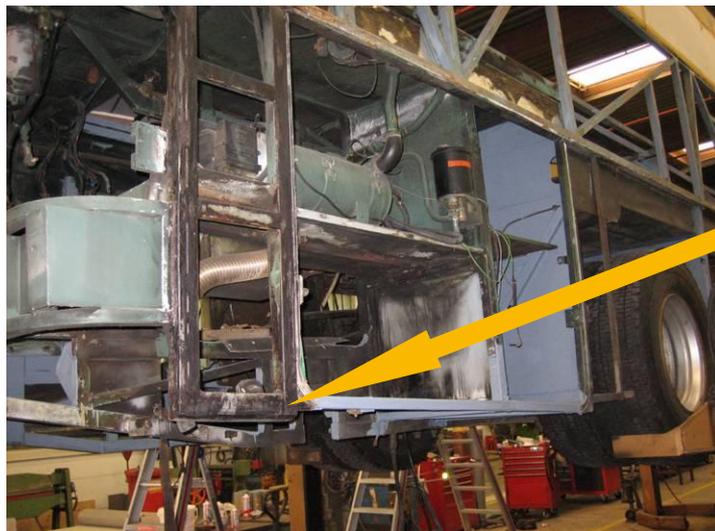
改造前の準備として、核を成す骨格のチェックを念入りに行い、必要な際には交換する。

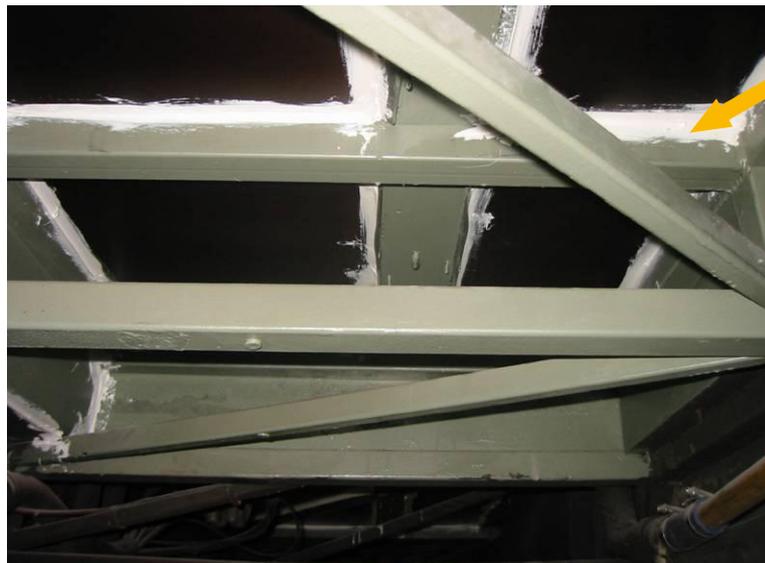
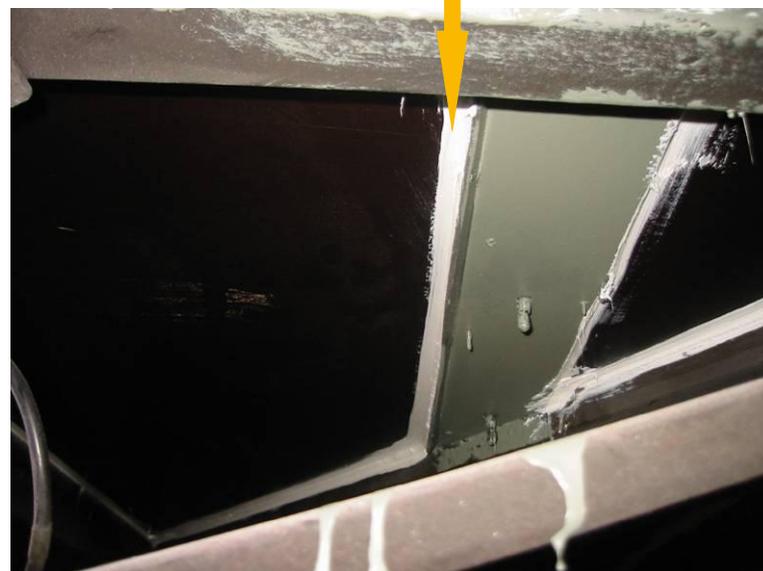
床下面の再生

床面を新しくした後、下からシールを行う。

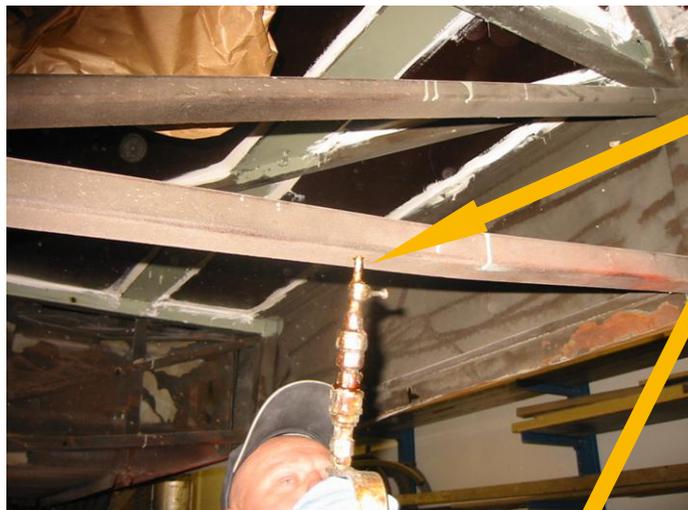
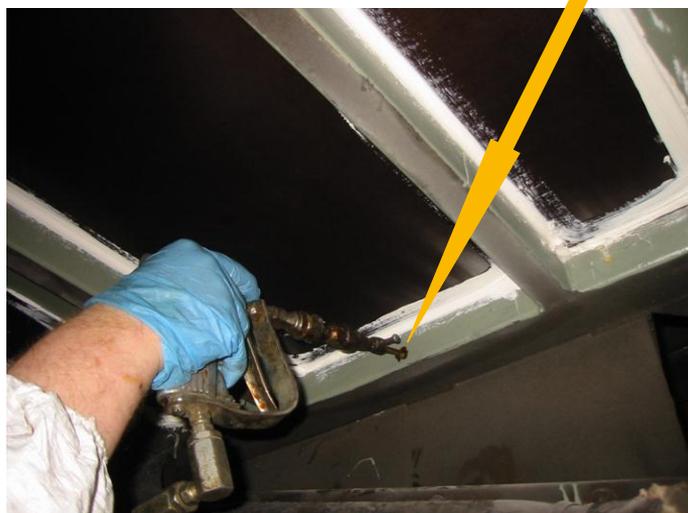
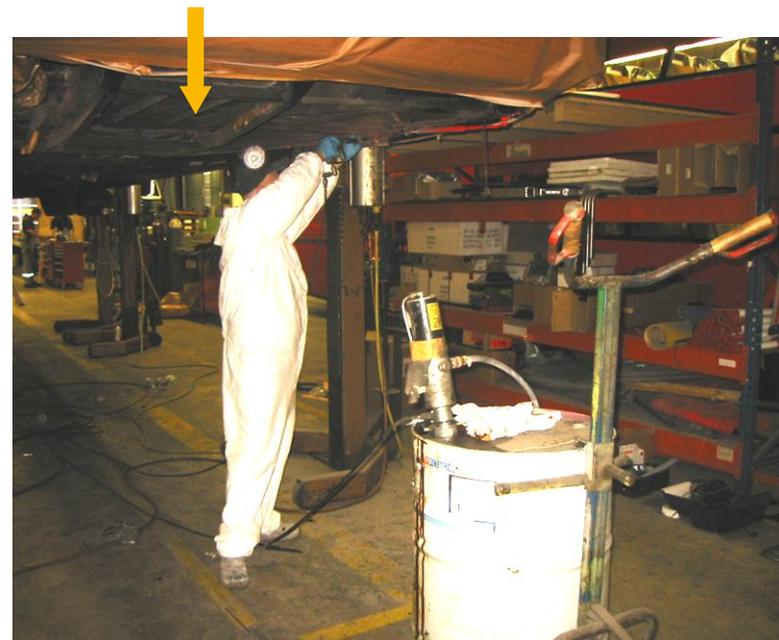
空隙及び床面の防錆処理

枠組み構成部材及び車体下部の防錆処理を行っているところ

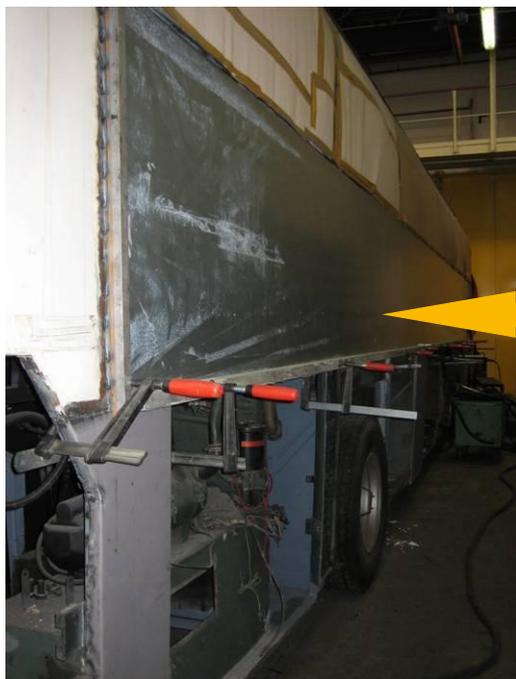
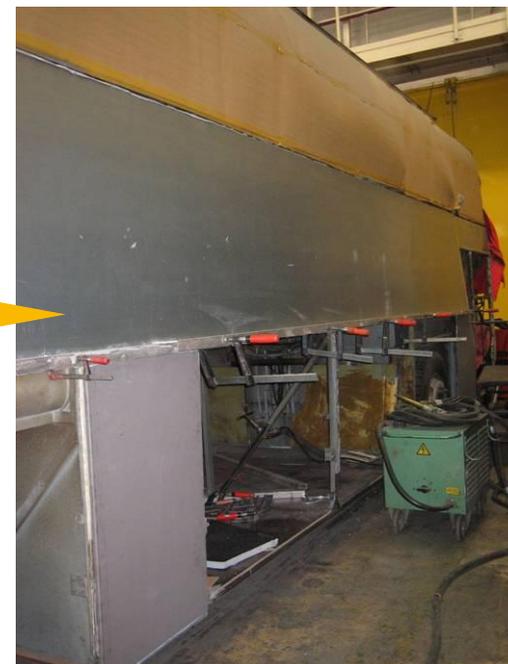
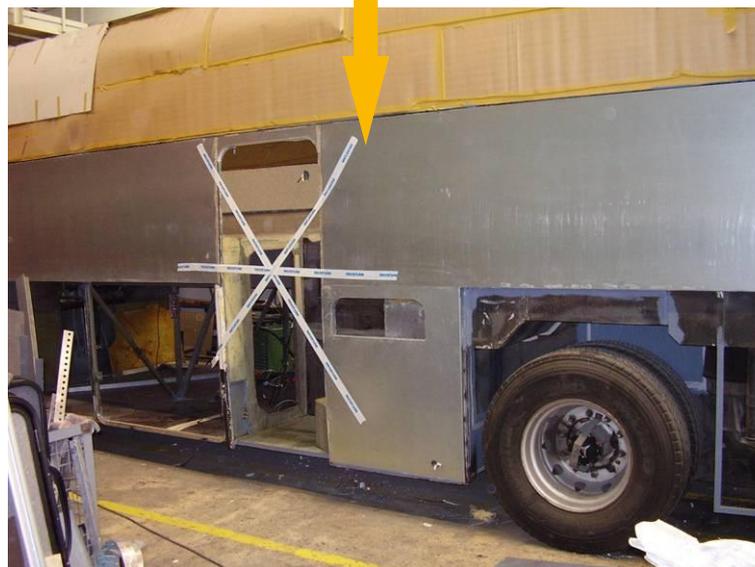
側壁用シートメタルの新装

交換すべき側壁用シートメタルは
MAN社のガイドラインに基づき専
門技術者によって取り付けられる。

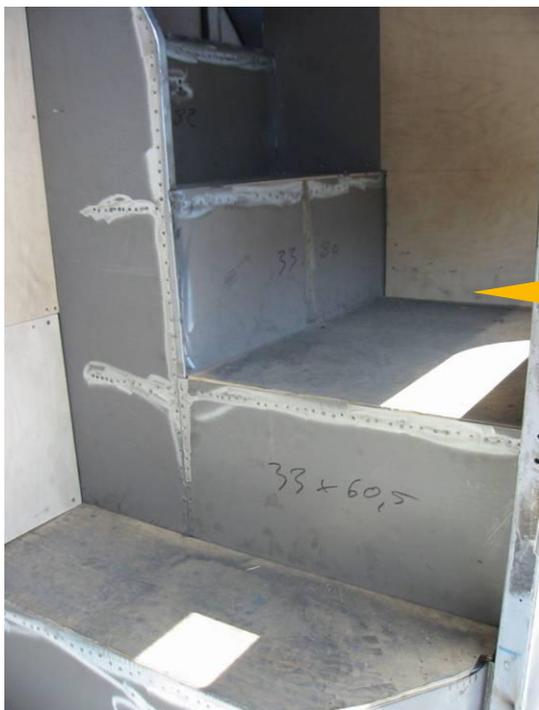
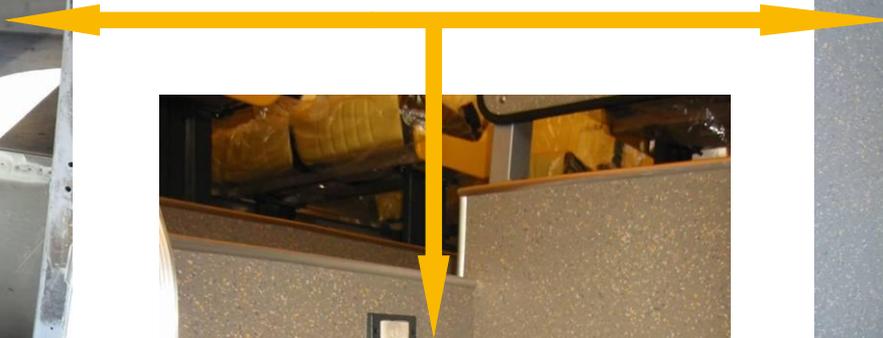
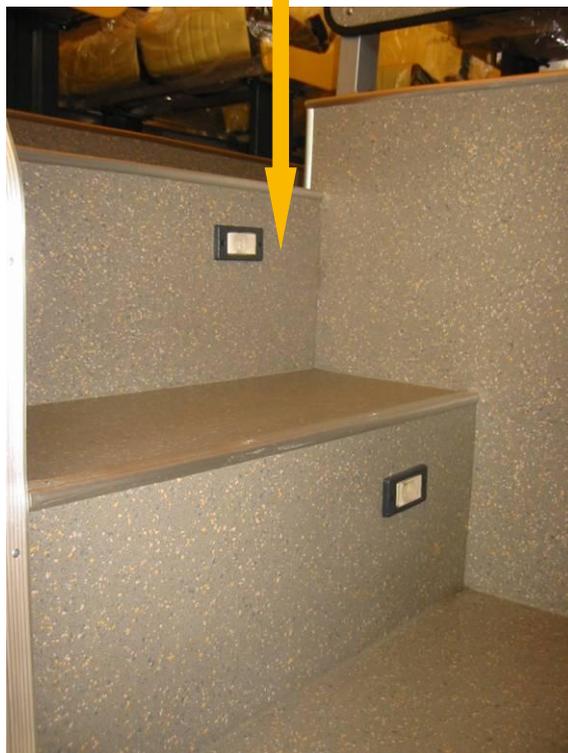
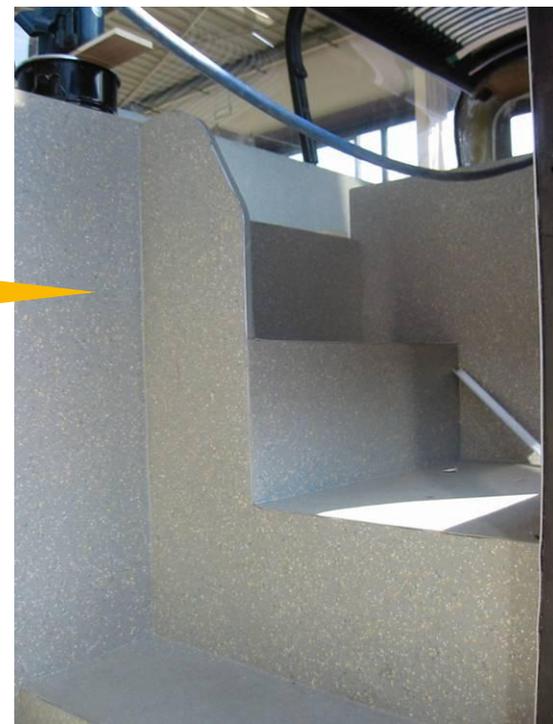
階段の改造

二階に通じる階段はクライアントと確認しながら、手作業で製作並びに設置される。

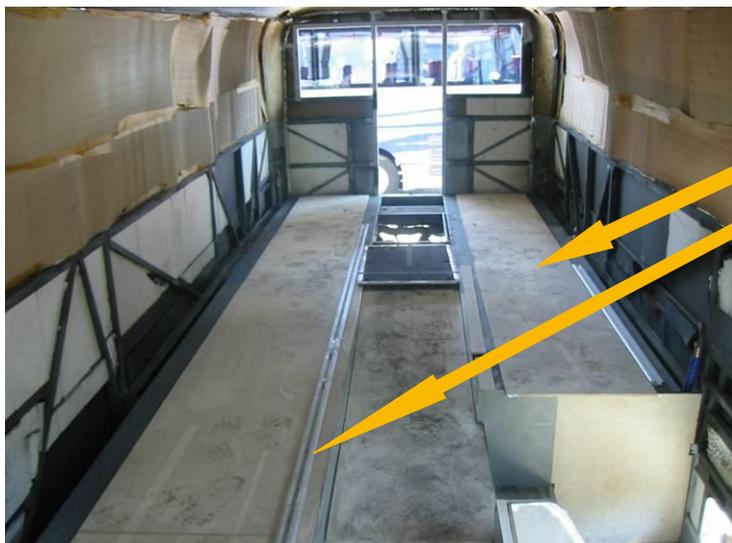
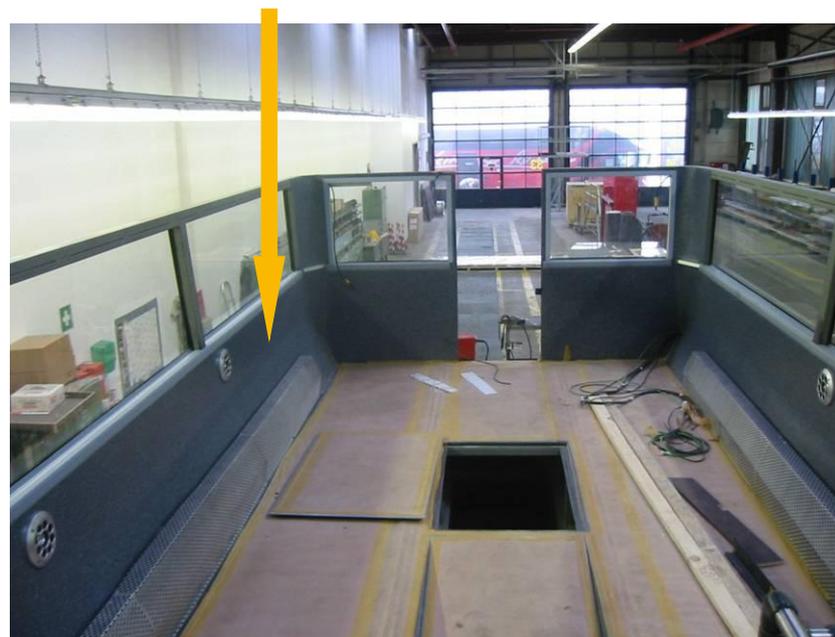
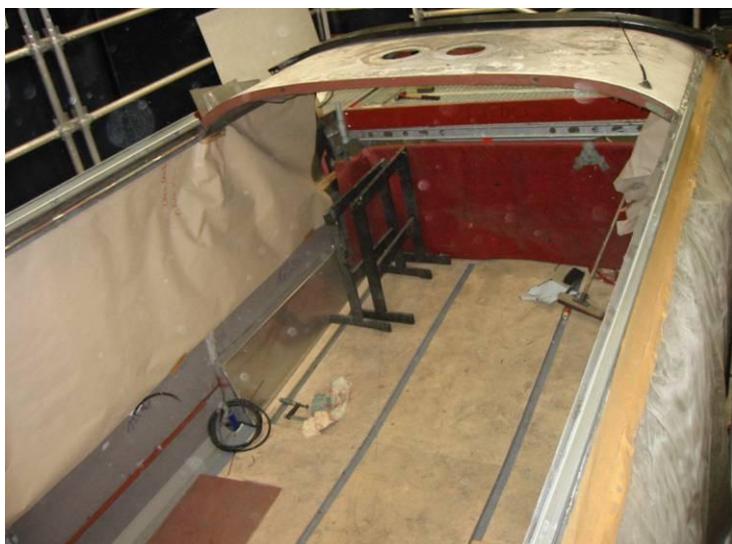
床及び内装の改造・新設

床面部材やシートの取付レールの取り換え、並びに内装を新しくする作業

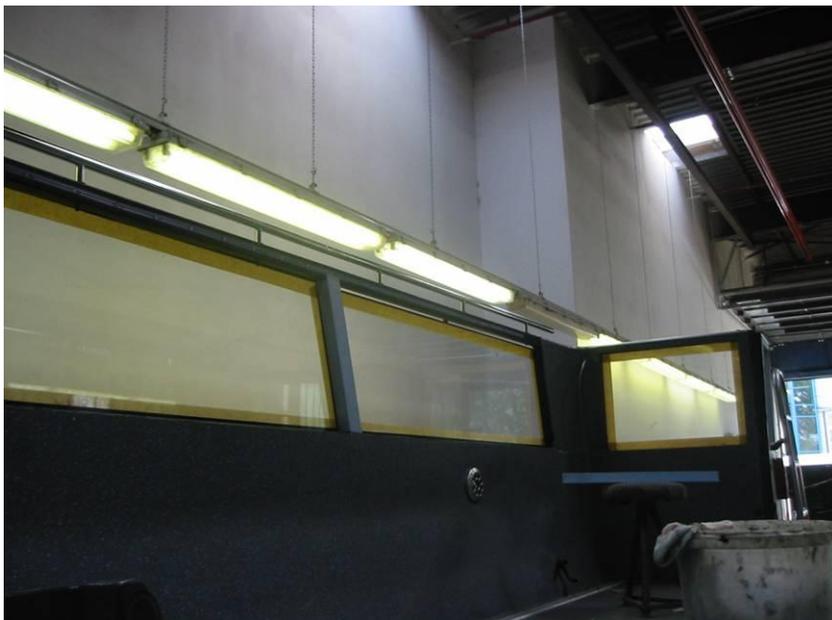
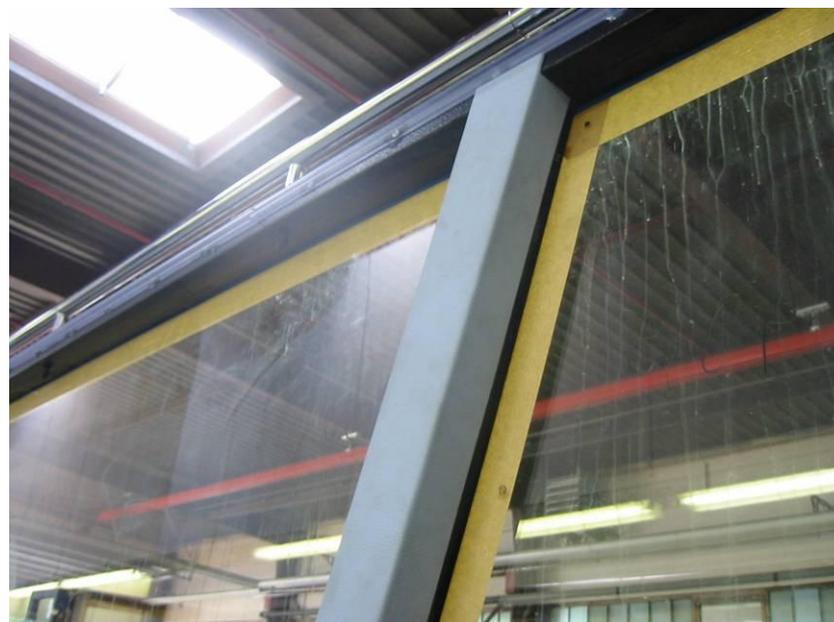
側壁と窓

側壁の窓は規定の寸法によって制作され、MAN社のガイドラインに基づき設置される

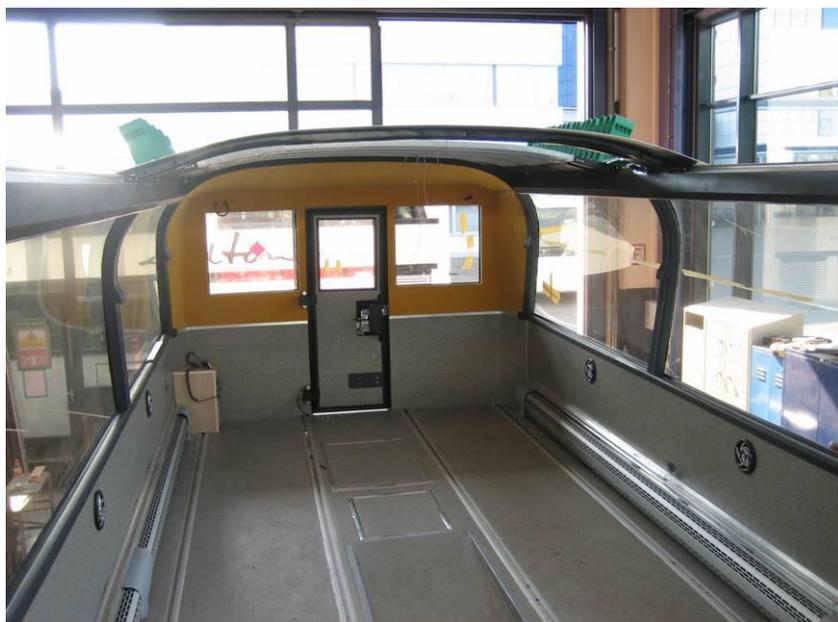
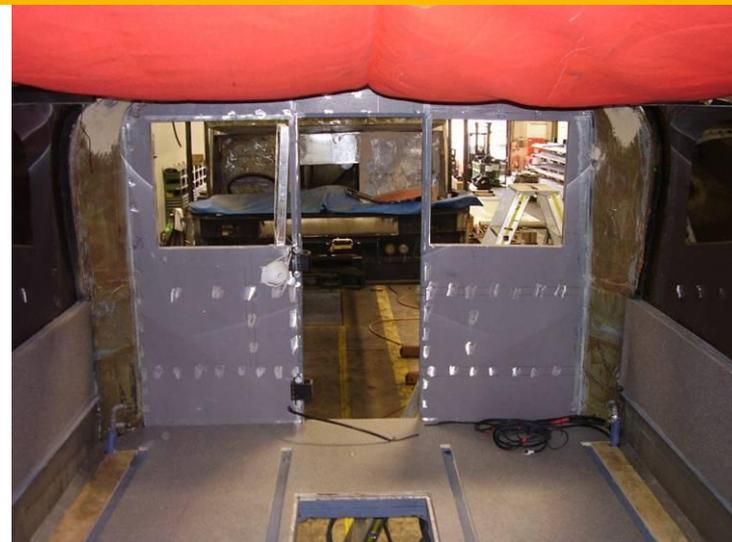
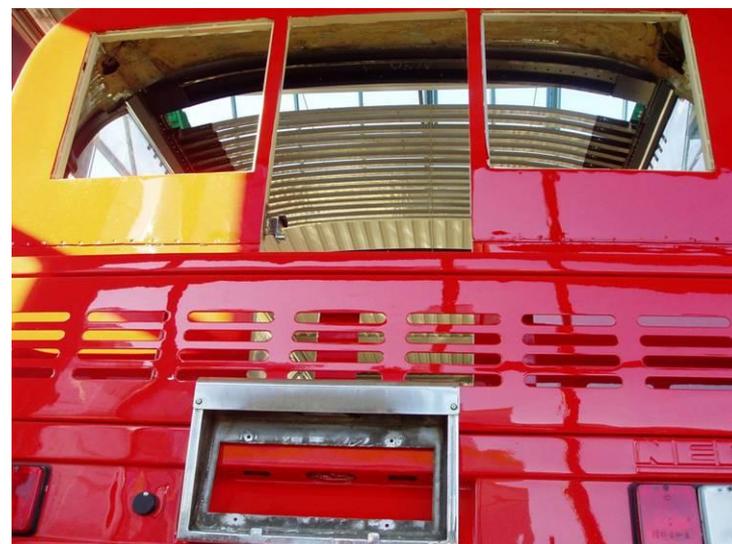
後部エリアのフェースリフト

仕上げ前の後部エリア

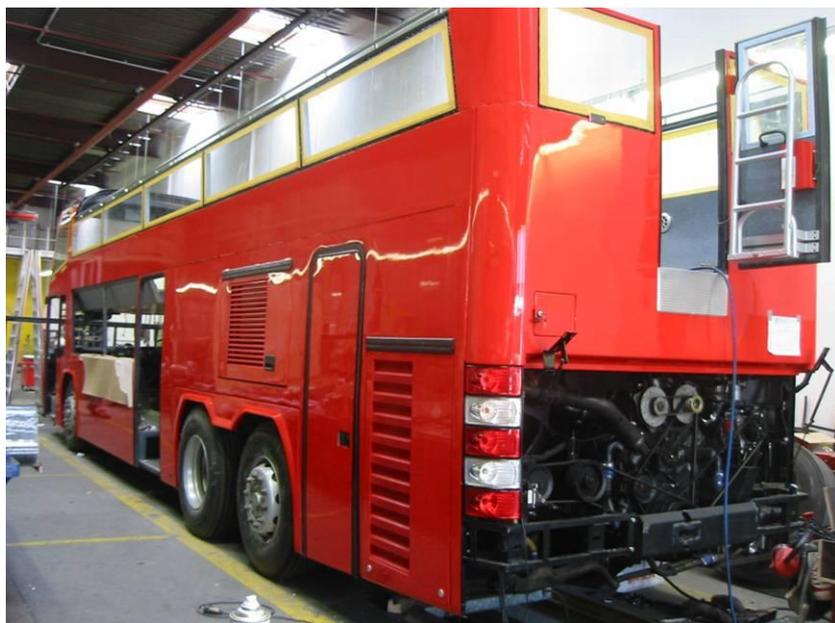
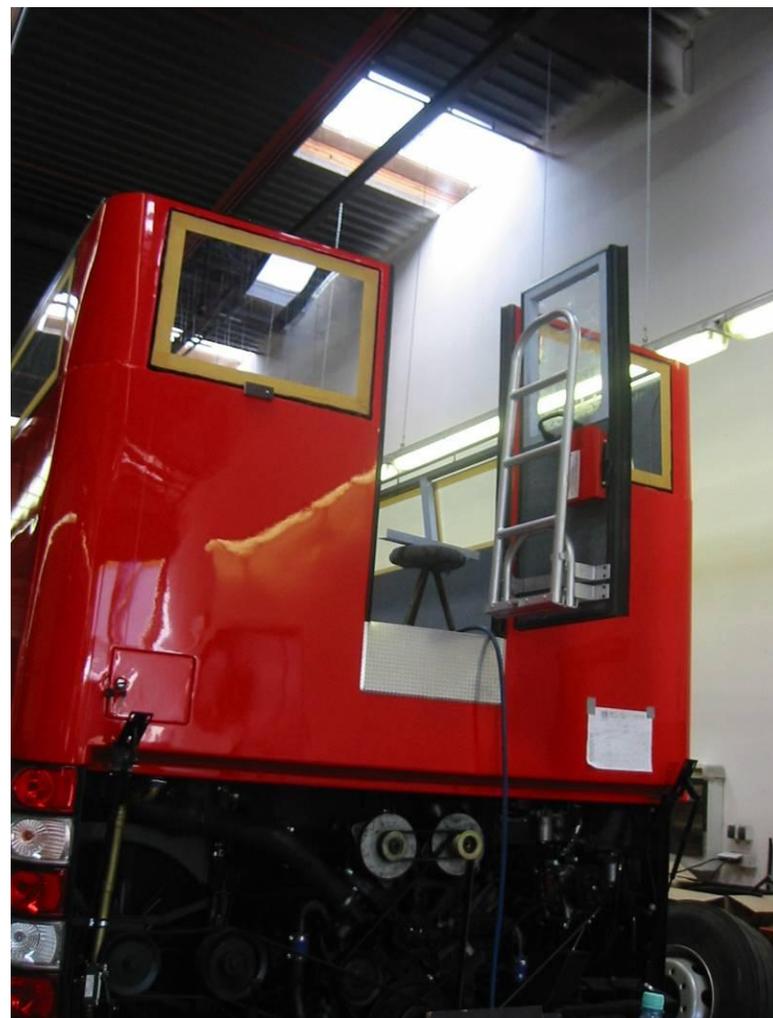
緊急避難出口のフェースリフト

後部の避難用出口が見える

避難用出口の概観

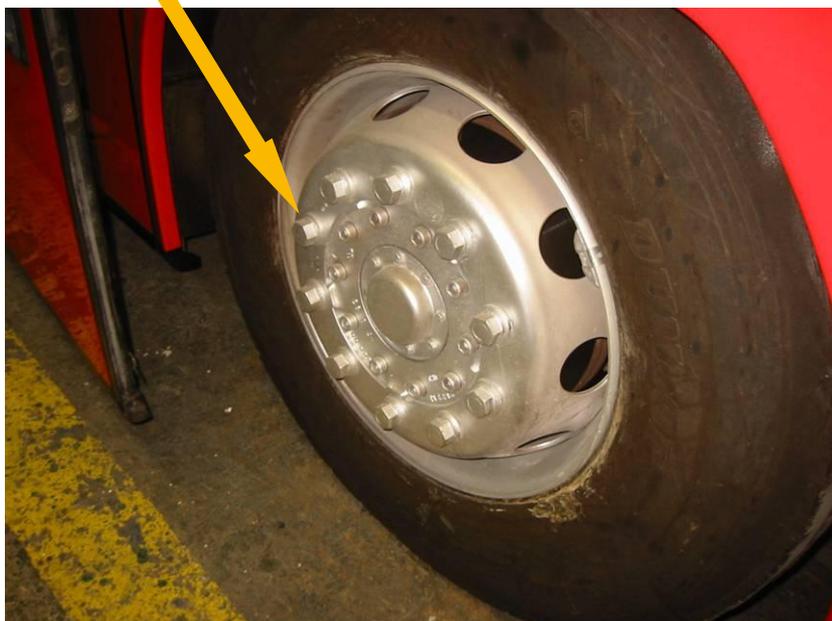
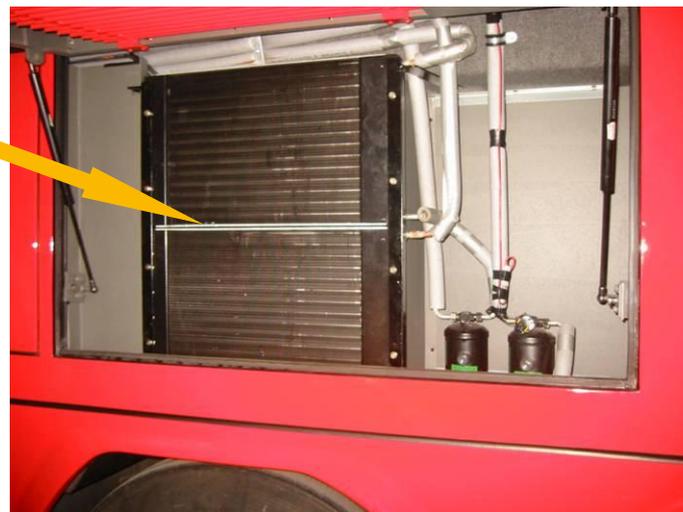
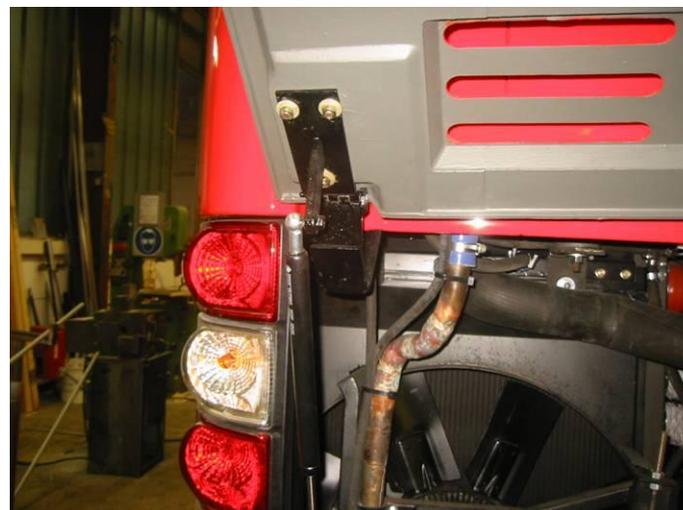
クライアントからの要望

空調がクライアントの要望により後付けされた。

車輪を取りつけるボルトの調整作業
